Slik bytter du
vindusviskere fremme på
en **MERCEDES-BENZ**
SPRINTER 5-t Tourer
Bus (907) – veiledning

UTSKIFTING: VINDUSVISKERE – MERCEDES-BENZ
SPRINTER 5-T TOURER BUS (907). VERKTØYET DU KAN
TRENGE:

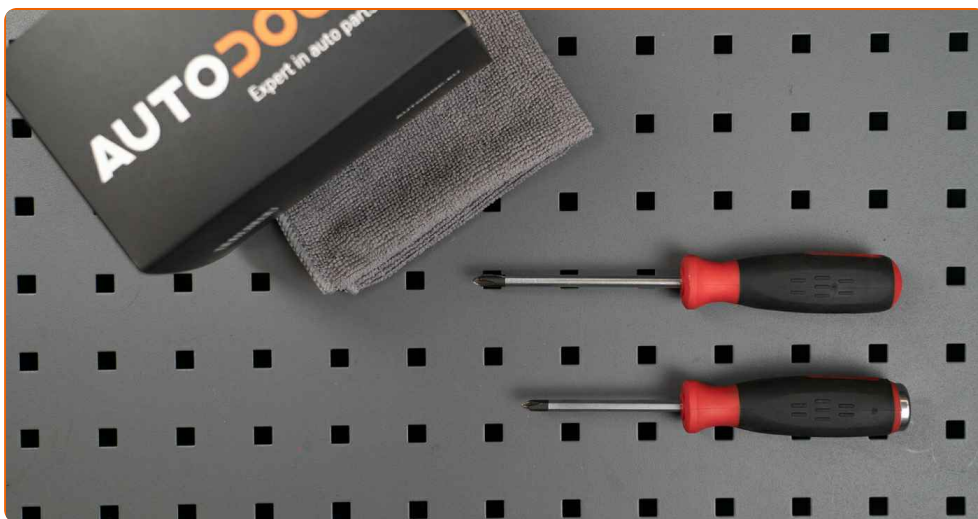
- Flat Skrutrekker

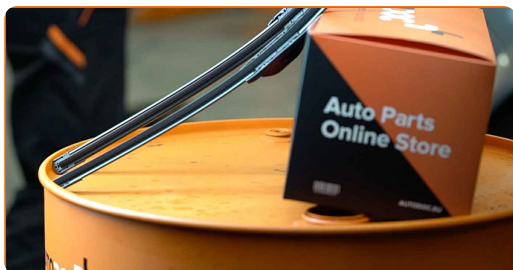
1

Klargjør de nye vindusviskerne.

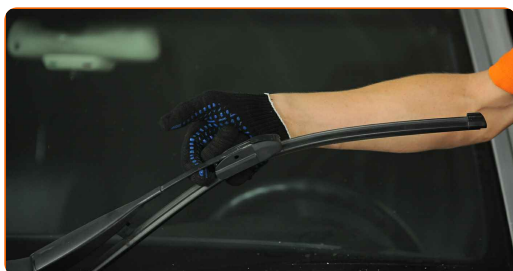
2

Trekk viskerarmen bort fra glassoverflaten til den stopper.

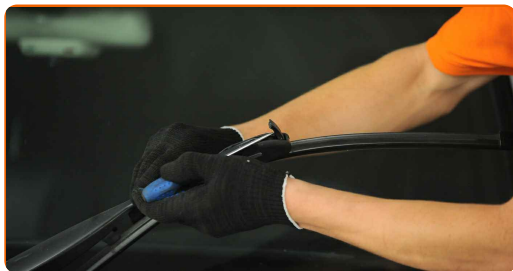
3 Trykk på klemmen. Bruk en flat skrutrekker.

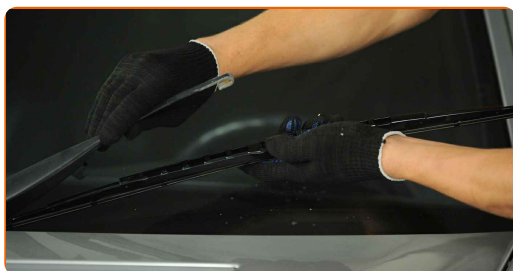
4 Fjern bladet fra viskerarmen.

- Når du erstatter viskerblad, vær forsiktig slik at den fjærbelastede viskerarmen ikke smeller mot ruten.

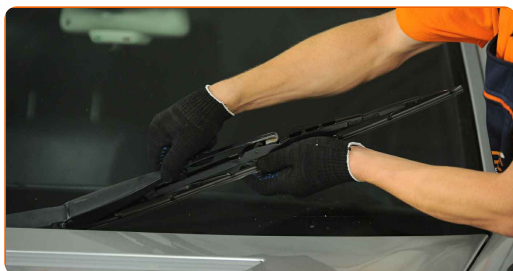
5 Installer det nye viskerbladet, og trykk viskerarmen forsiktig ned mot ruten. Bruk en flat skrutrekker.

- Ikke berør arbeidsgummikanten påviskerbladet for å unngå skader på grafittbelegget.
- Pass på at bladets gummilist sitter tett på glasset langs hele lengden.
