Slik bytter du
vindusviskere fremme på
en **MERCEDES-BENZ**
SPRINTER 3-t Kassevogn
(910) – veiledning

UTSKIFTING: VINDUSVISKERE – MERCEDES-BENZ
SPRINTER 3-T KASSEVOGN (910). VERKTØYET DU KAN
TRENGE:

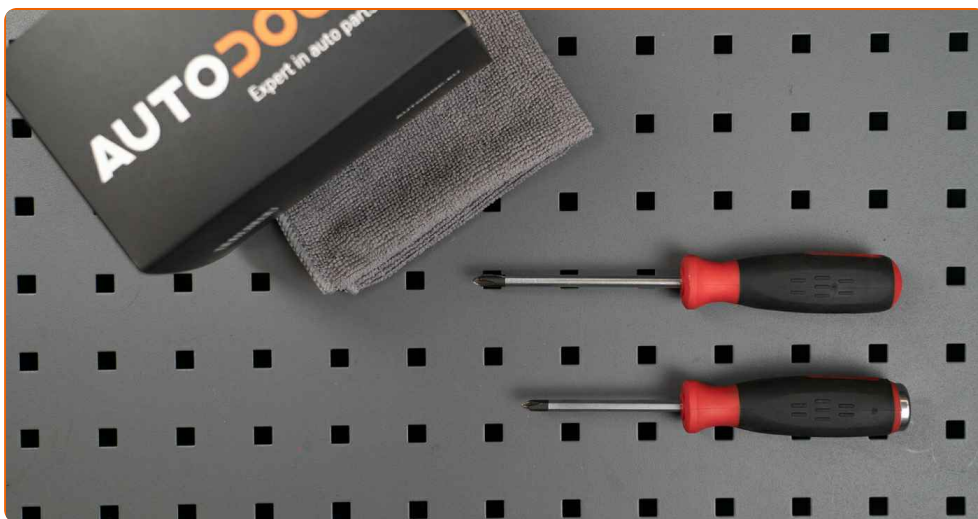
- Flat Skrutrekker
