Slik bytter du  
vindusviskere fremme på  
en **MERCEDES-BENZ**  
**Sprinter 4-t Tourer (907)**  
– veiledning

UTSKIFTING: VINDUSVISKERE – MERCEDES-BENZ  
SPRINTER 4-T TOURER (907). VERKTØYET DU KAN  
TRENGE:

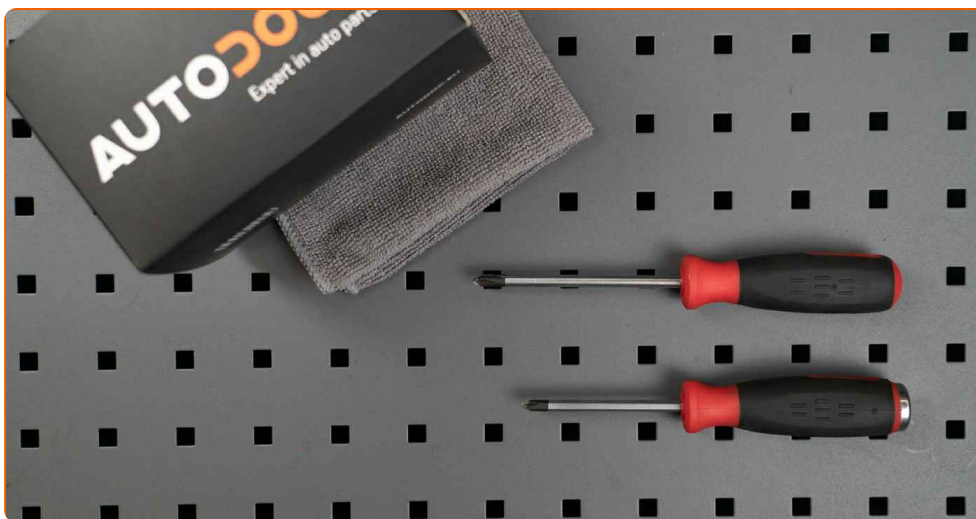
- Flat Skrutrekker
