Slik bytter du
vindusviskere fremme på
en **MERCEDES-BENZ**
SPRINTER CLASSIC 3,5-t
Kassevogn (909) –
veiledning

UTSKIFTING: VINDUSVISKERE – MERCEDES-BENZ
SPRINTER CLASSIC 3,5-T KASSEVOGN (909).
VERKTØYET DU KAN TRENGE:

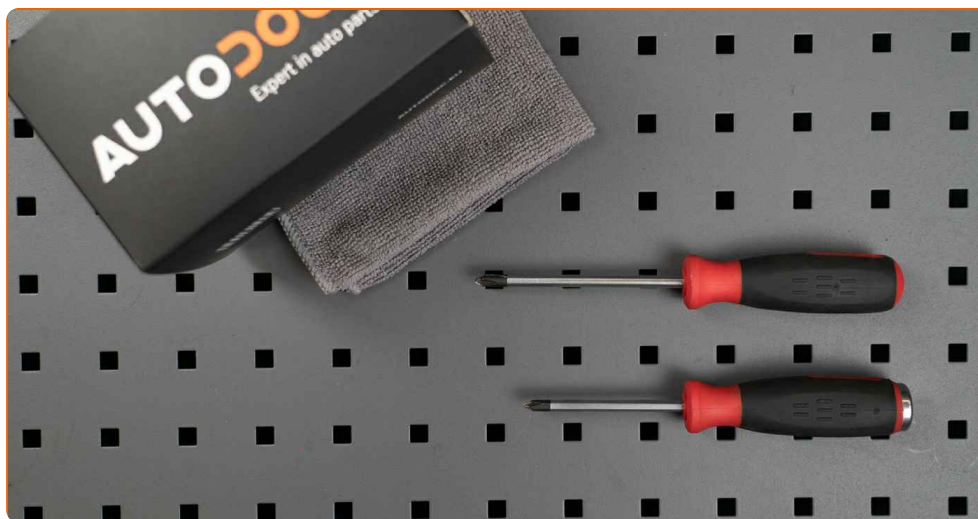
- Flat Skrutrekker

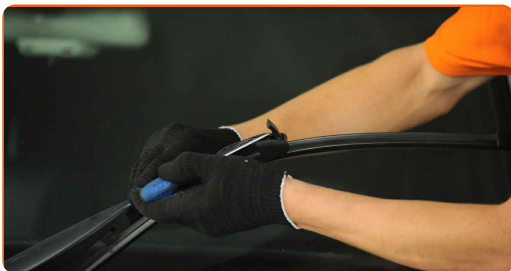
3 Trykk på klemmen. Bruk en flat skrutrekker.

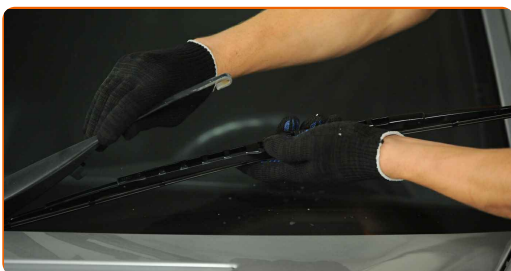
4 Fjern bladet fra viskerarmen.

- Når du erstatter viskerblad, vær forsiktig slik at den fjærbelastede viskerarmen ikke smeller mot ruten.

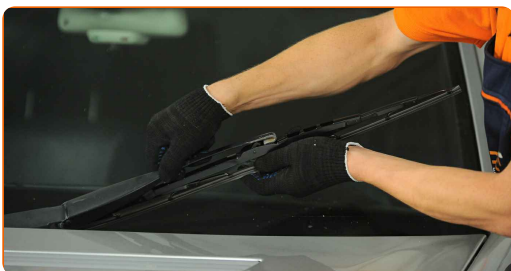
5 Installer det nye viskerbladet, og trykk viskerarmen forsiktig ned mot ruten. Bruk en flat skrutrekker.

- Ikke berør arbeidsgummikanten påviskerbladet for å unngå skader på grafittbelegget.
- Pass på at bladets gummilist sitter tett på glasset langs hele lengden.
