Slik bytter du  
vindusviskere fremme på  
en **MERCEDES-BENZ T1**  
**Kassevogn (602)** –  
veiledning

UTSKIFTING: VINDUSVISKERE – MERCEDES-BENZ T1  
KASSEVOGN (602). VERKTØYET DU KAN TRENGE:

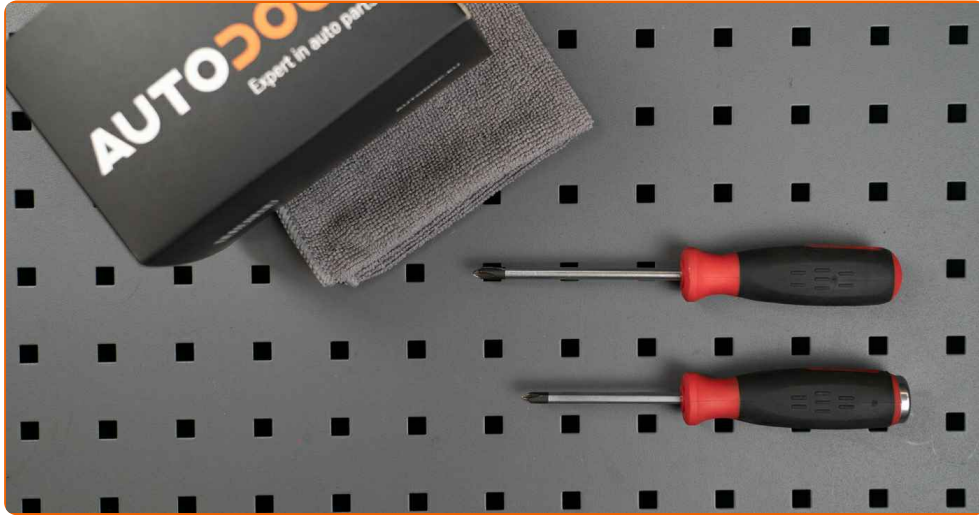
- Flat Skrutrekker

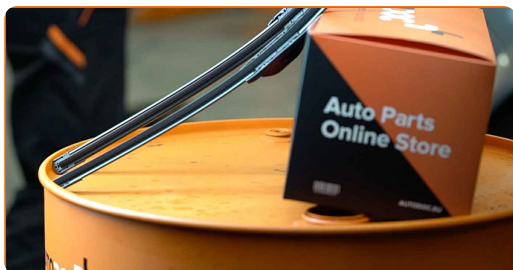
1

Klargjør de nye vindusviskerne.

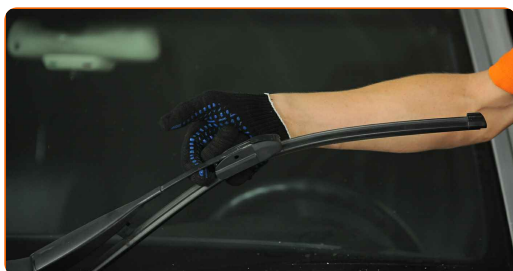
2

Trekk viskerarmen bort fra glassoverflaten til den stopper.

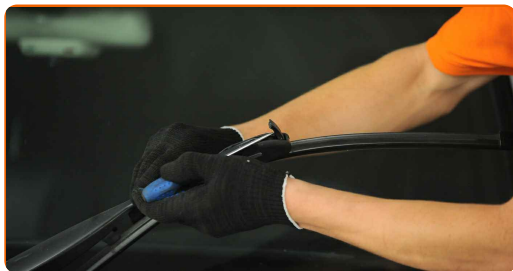
**3** Trykk på klemmen. Bruk en flat skrutrekker.

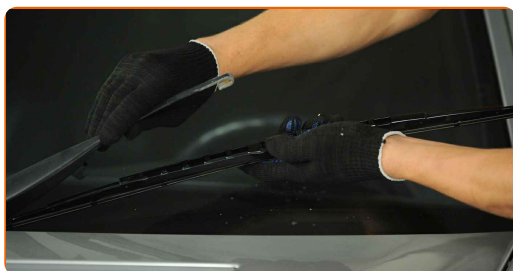
**4** Fjern bladet fra viskerarmen.

- Når du erstatter viskerblad, vær forsiktig slik at den fjærbelastede viskerarmen ikke smeller mot ruten.

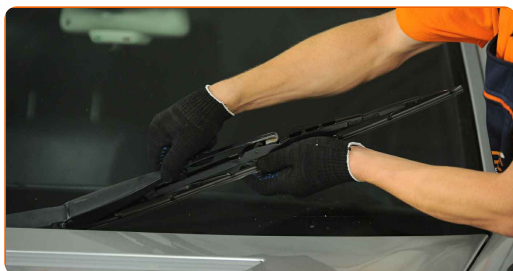
**5** Installer det nye viskerbladet, og trykk viskerarmen forsiktig ned mot ruten. Bruk en flat skrutrekker.

- Ikke berør arbeidsgummikanten påviskerbladet for å unngå skader på grafittbelegget.
- Pass på at bladets gummilist sitter tett på glasset langs hele lengden.
