Slik bytter du nedre
bæream fremme på en
MERCEDES-BENZ Vito
Van (W638) – veiledning

UTSKIFTING: NEDRE BÆREARM FREMME – MERCEDES-BENZ VITO VAN (W638). LISTE MED VERKTØYET DU KAN TRENGE:

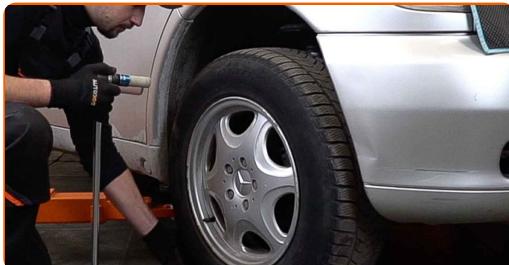
1

Sikre hjulene med klosser.

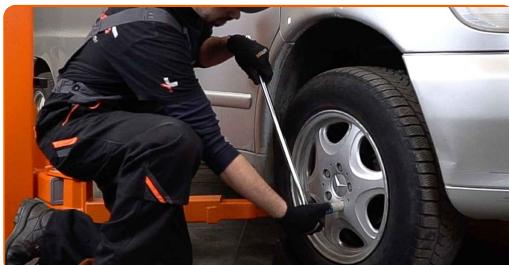
2

Løsne hjulfesteboltene. Bruk en kraftpipe for hjulmutter #17.

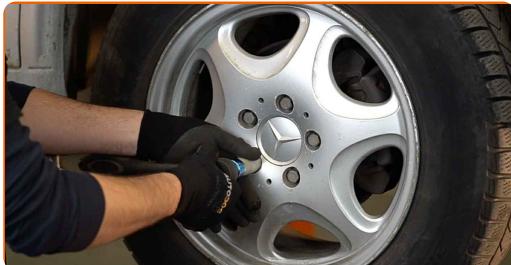
4

Løsne hjulboltene.

- Viktig! Hold i hjulet når du skrur løs festeboltene. MERCEDES-BENZ Vito Van (W638)

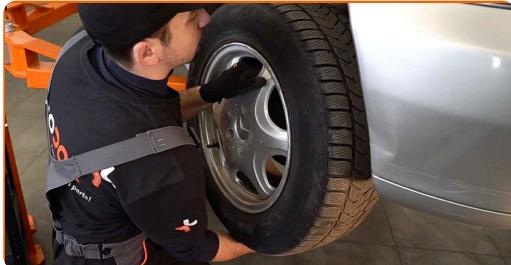
5

Ta av hjulet.

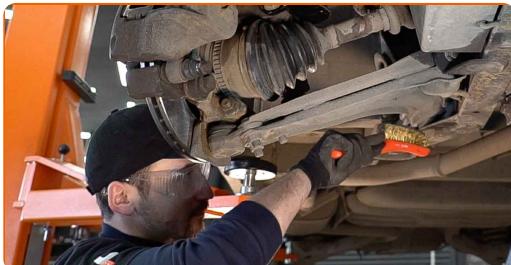
6

Rengjør alle ledd på armen. Bruk en stålbørste. Behandle alle leddene armen. Bruk WD-40 spray.

- Utskifting: nedre bæreararm fremme – MERCEDES-BENZ Vito Van (W638). Vent i noen minutter etter påføringen av sprayen.
- Bruk vernebriller.

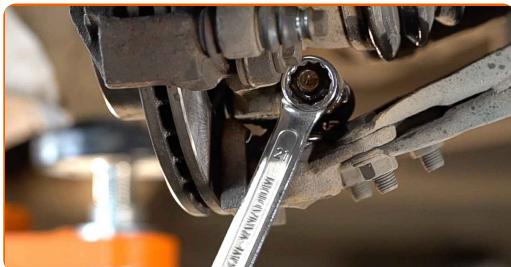
7

Skru kuleleddfestet til styrespindelen. Bruk en kombinasjonsnøkkel #21 (2 stykker).

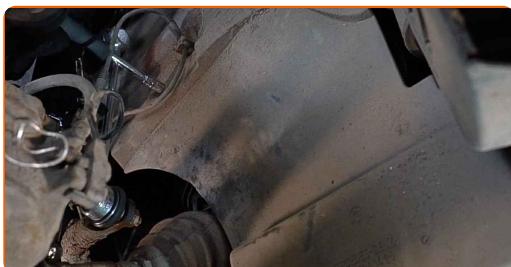
8

Skru løs og fjern festene på dekselet til hjulbuen. Bruk en pipenøkkelinnsats #8. Bruk en skrallenøkkel.

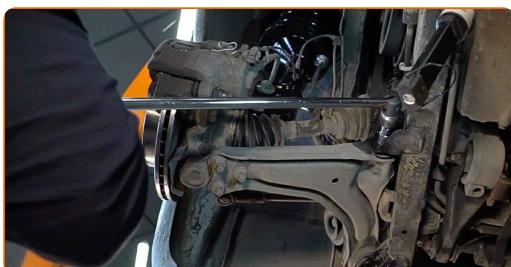
10

Skru løs festet til den fremre armen. Bruk en kombinasjonsnøkkel #18. Bruk en pipenøkkelinnsats #19. Bruk en skrallenøkkel.

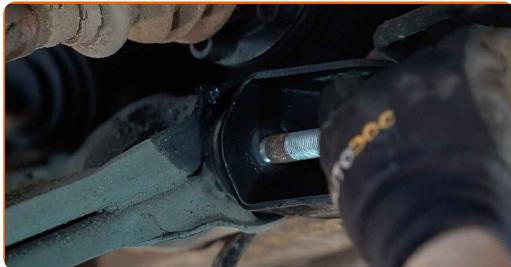
11

Fjern festebolt. Bruk et brekkjern.

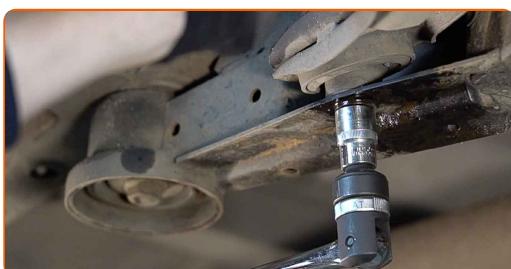
12

Skru løs festet til den bakre armen. Bruk en kombinasjonsnøkkel #21. Bruk en pipenøkkelinnsats #19. Bruk en skrallenøkkel.

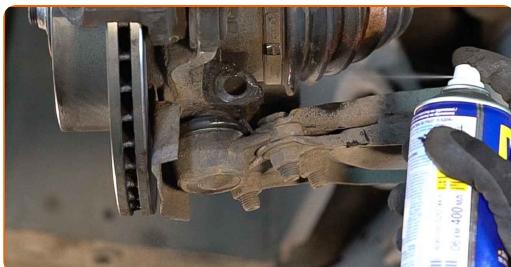
13

Rengjør festet som kobler kuleledd til styrespindel. Bruk WD-40 spray.

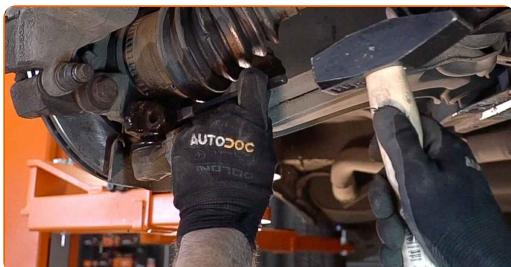
14

Frigjør festet som kobler kuleledd til styrespindel. Bruk en flat metal meisel. Bruk en hammer.

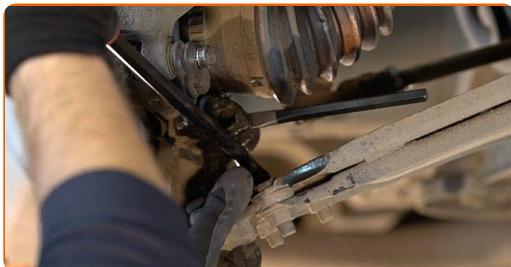
15

Koble kuleleddet fra armen. Bruk et brekkjern.

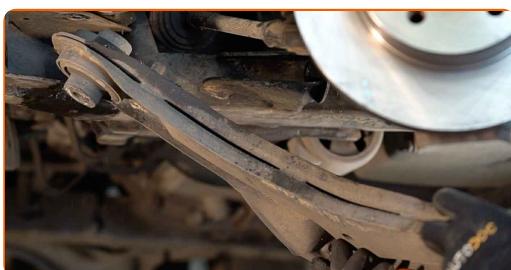
**16**

Fjern armen. Bruk et brekkjern.

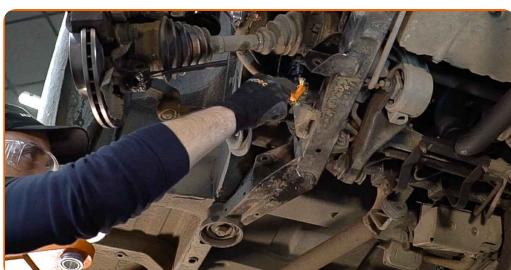
**17**

Rengjør setene/festepunktet og gjengene på opphengsarmen. Bruk en stålbørste. Bruk WD-40 spray.

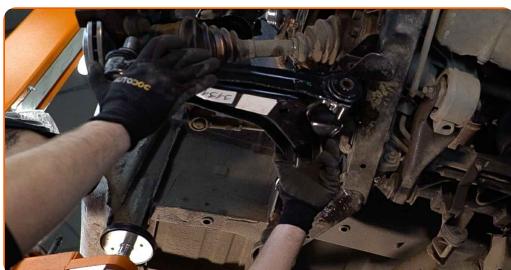
**18**

Installer en ny arm.

- Bruk kun nye bolter og muttere under installasjonsprosessen.
- Ikke skad kulele-dekselet.

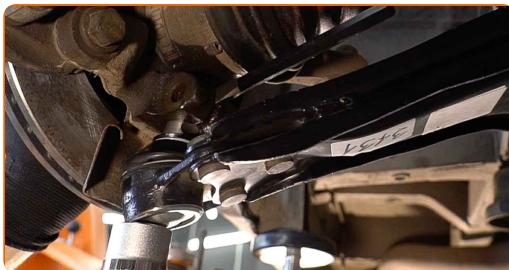
19

Koble kuleleddet til styrespindelen.

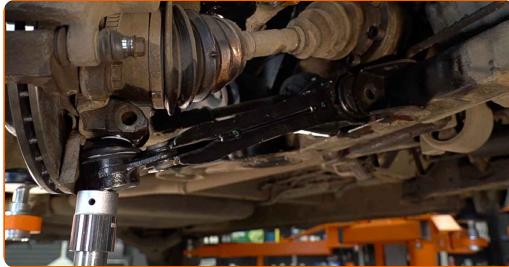
20

Støtt armen. Bruk en hydraulisk jekk.

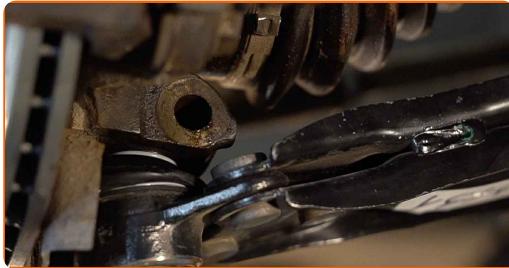
21

Ta flatmeiselen ut av rattspindelen.

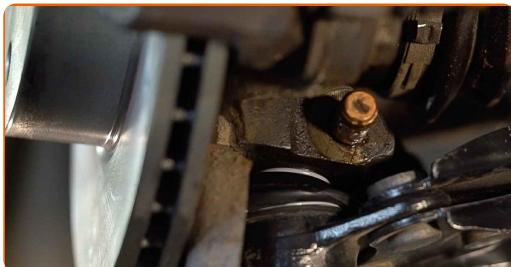
22

Monter festebolten. Ikke stram den.

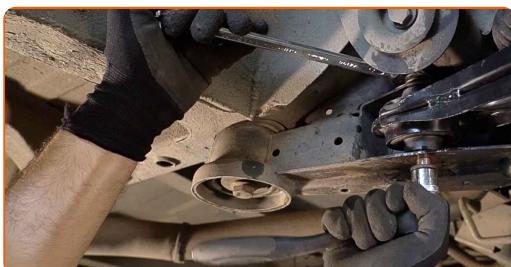
**23**

Skru fast festet til den bakre armen. Bruk en pipenøkkelinnsats #19. Bruk en kombinasjonsnøkkel #21. Bruk en skrallenøkkel.

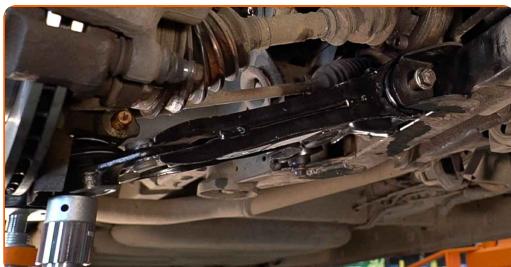
**24**

Hev den hydrauliske girkassejekken 10 til 15 centimeter.

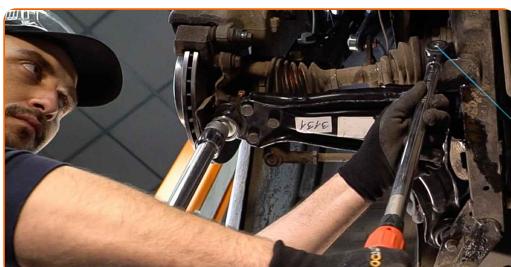
**25**

Stram festene som kobler kontrollarmen til underrammen. Bruk en pipenøkkelinnsats #19. Bruk en momentnøkkel. Stram den til 155 Nm dreiemoment.

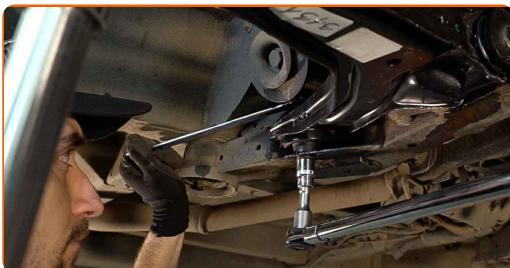
26

Stram det bakre festet til bæreammen. Bruk en pipenøkkelinnsats #19. Bruk en kombinasjonsnøkkel #21. Bruk en momentnøkkel. Stram den til 90 Nm dreiemoment.

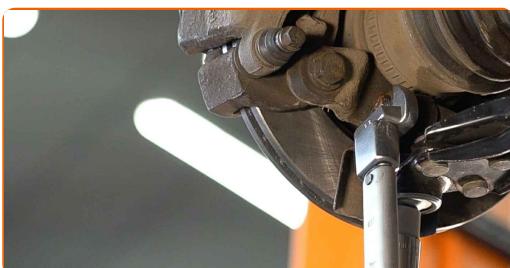
27

Stram kuleleddfestet. Bruk en kombinasjonsnøkkel #21. Bruk en momentnøkkel. Stram den til 162 Nm dreiemoment.

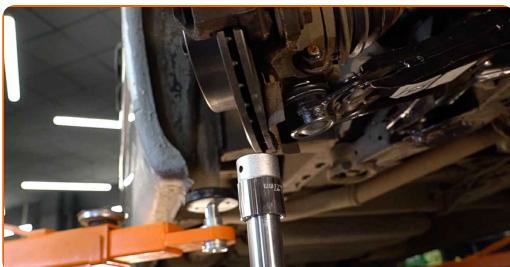
28

Fjern støtten fra under armen.

- Utskifting: nedre bæreamm fremme – MERCEDES-BENZ Vito Van (W638). Senk den hydrauliske jekken jevnt og uten rykk for å unngå skader på komponenter og mekanismer.

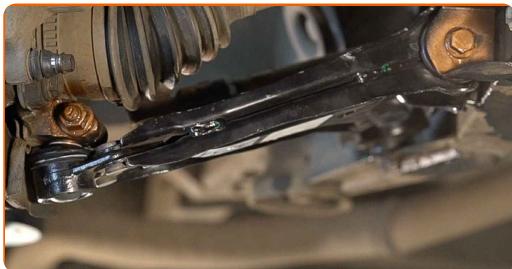
29

Behandle alle leddene armen. Bruk kobberfett.

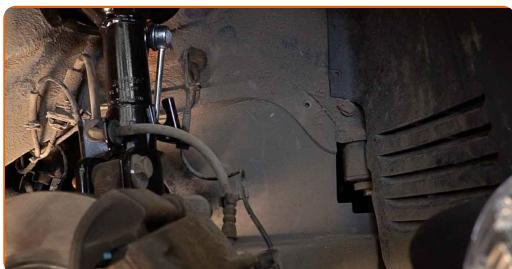
**30**

Monter dekselet til hjulkassen i setet.

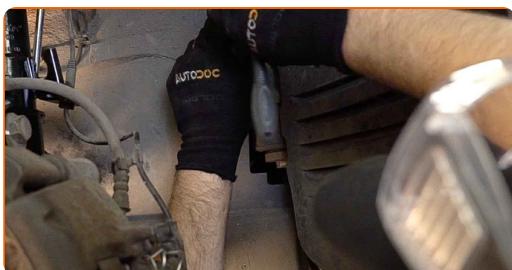
**31**

Installer og stram festene på dekselet til hjulbuen. Bruk en pipenøkkelinnsats #8. Bruk en skrallenøkkel.

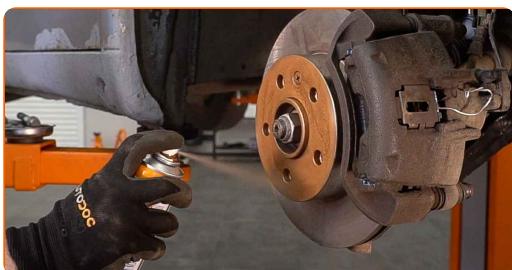
**32**

Rens festepunktet til felgen. Bruk en stålborste. Behandle deretter kontaktflaten. Bruk kobberfett.

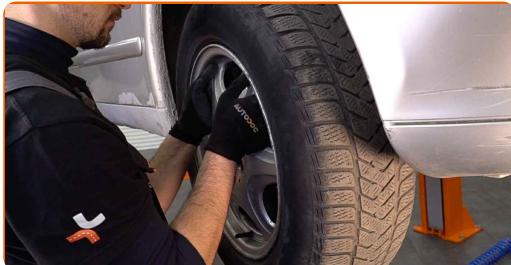
33

Installer hjulet.

- For å unngå skade, hold hjulet opp når festeboltene skrus fast.

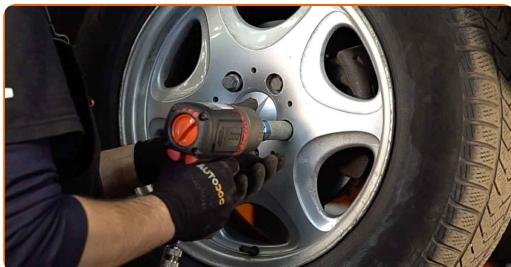
34

Skru inn boltene. Bruk en kraftpipe for hjulmutter #17.

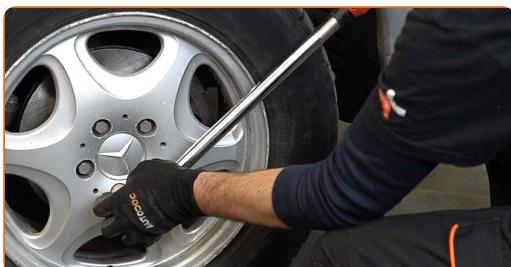
35

Senk bilen og stram hjulboltene, arbeid på kryss. Bruk en momentnøkkel. Stram den til 175 Nm dreiemoment.

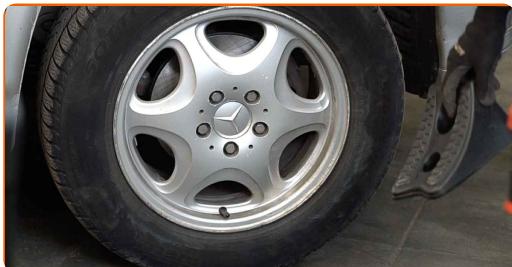
36

Fjern jekker og klosser.
