Slik bytter du nedre
bærearmlarm fremme på en
SEAT Cordoba Sedan
(6L2) – veiledning

UTSKIFTING: NEDRE BÆREARM FREMME – SEAT CORDOBA SEDAN (6L2). LISTE MED VERKTØYET DU KAN TRENGE:

UTSKIFTING: NEDRE BÆREARM FREMME – SEAT CORDOBA SEDAN (6L2). ANBEFALT REKKEFØLGE FOR TRINNENE:

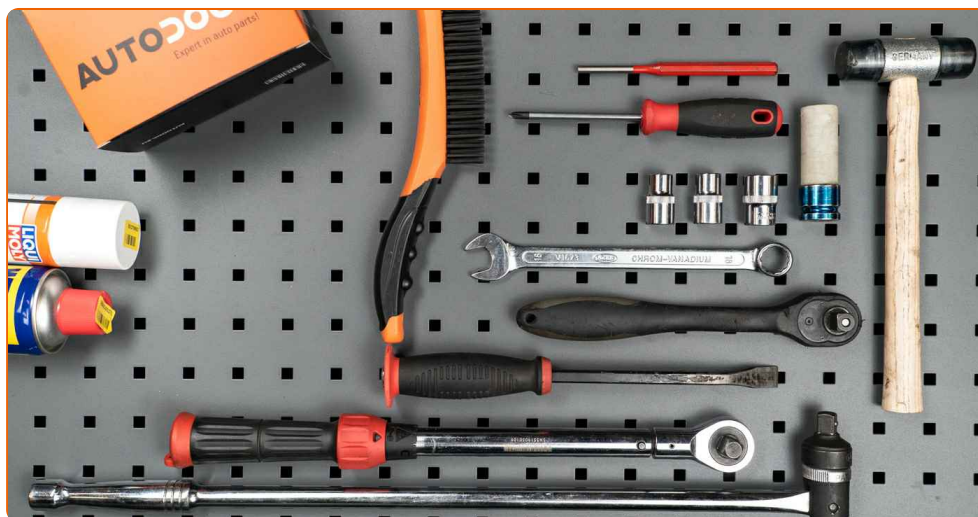
- Stålbørste
- WD-40 spray
- Kobberpasta
- Kombinasjonsnøkkel #18
- Pipenøkkelinnsats # 12
- Pipenøkkelinnsats # 13
- Pipenøkkelinnsats # 18
- Hjulpipe #17
- Momentnøkkel
- Phillips-skrutrekker
- Svingjern
- Spikerdor
- Gummihammer
- Brekkjern
- Hydraulisk transmisjon jekk
- Stoppekloss

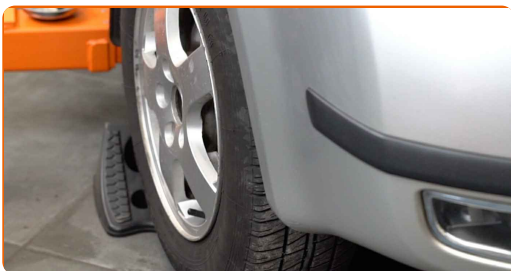
1 Sikre hjulene med klosser.

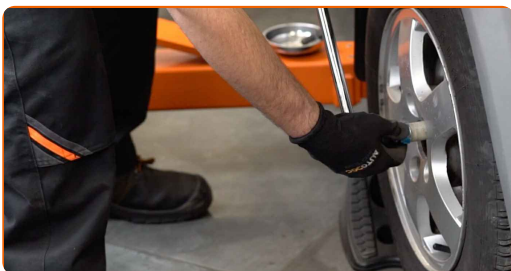
2 Løsne hjulfesteboltene. Bruk en kraftpipe for hjulmutter #17.

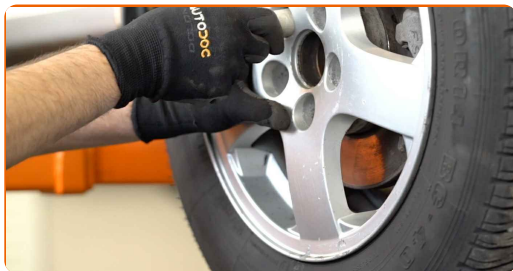
4

Løsne hjulboltene.

- Viktig! Hold i hjulet når du skrur løs festeboltene. SEAT Cordoba Sedan (6L2)

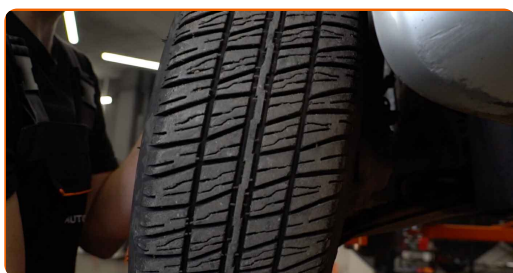
5

Ta av hjulet.

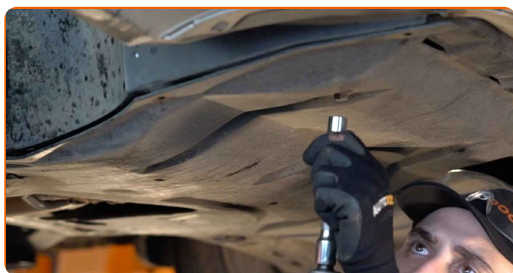
6

Skru løs festene på nedre lydisolasjon. Bruk en pipenøkkelinnsats #12. Bruk en Philips-skrutrekker.

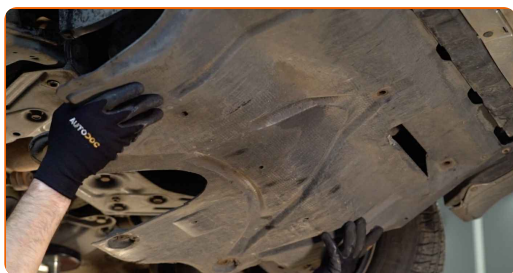
7

Fjern nedre lydisolasjon.

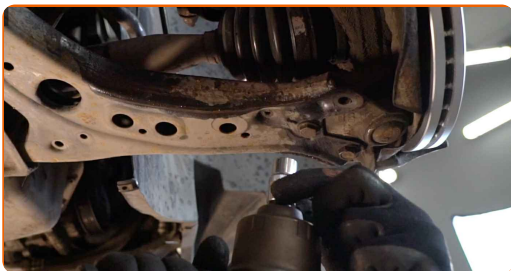
8

Skruløs festene til kuleleddet. Bruk en pipenøkkelinnsats #13. Bruk et svingjern.

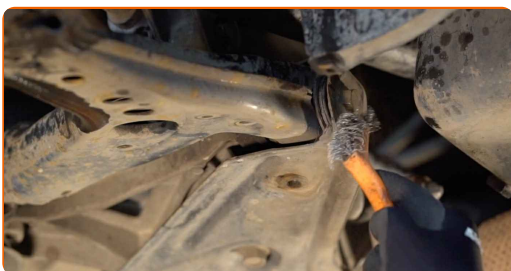
9

Rengjør alle ledd på armen. Bruk en stålbørste. Bruk WD-40 spray.

- Vent et par minutter etter at sprayen er påført.
- Bruk vernebriller.
- Bruk ånderettsvern.

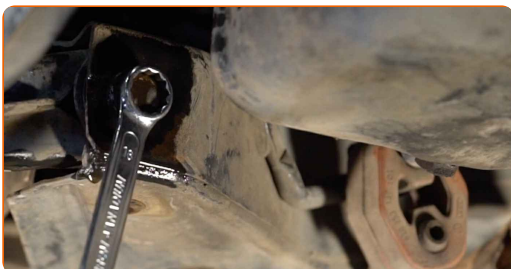
10

Skruløs festet til den fremre armen. Bruk en kombinasjonsnøkkel #18.

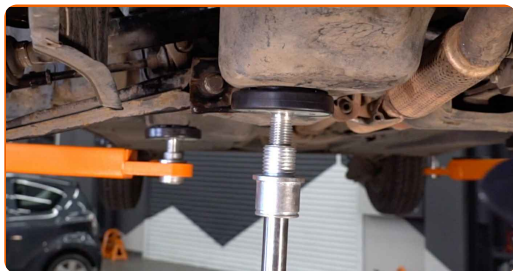
11

Støtt motoren i området rundt oljepannen. Bruk en hydraulisk jekk.

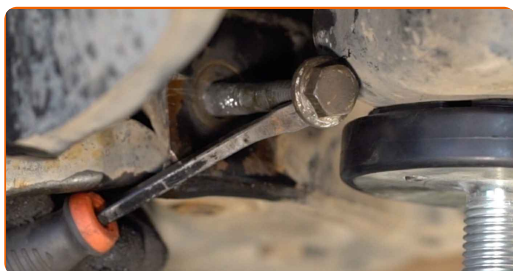
12

Fjern festebolt. Bruk et brekkjern. Bruk en gummihammer.

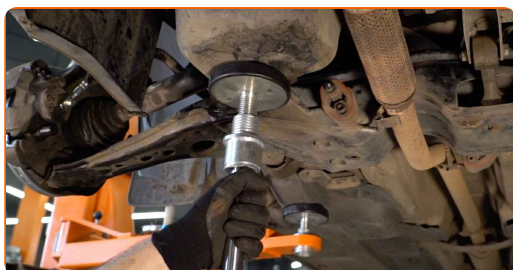
13

Senk hydraulisk girkassejekk med 10-15 cm.

- Utskifting: nedre bærearmer fremme – SEAT Cordoba Sedan (6L2). Senk den hydrauliske jekken jevnt og uten rykk for å unngå skader på komponenter og mekanismer.

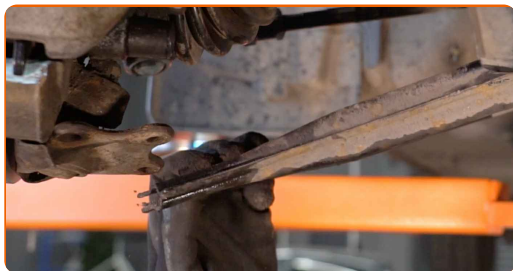
14

Koble kuleleddet fra armen. Bruk et brekkjern.

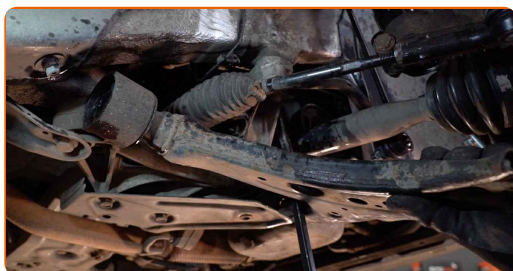
15

Fjern armen. Bruk et brekkjern.

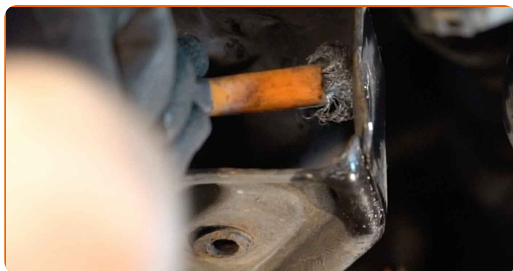
16

Rengjør setene/festepunktet og gjengene på opphengsarmen. Bruk en stålbørste. Bruk WD-40 spray.

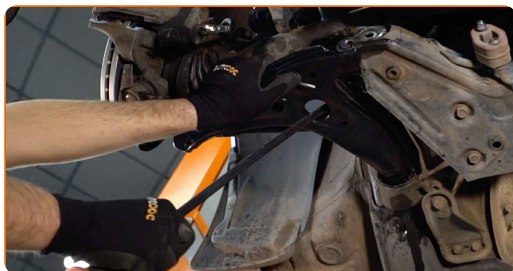
17

Installer en ny arm. Bruk et brekkjern.

- Bruk kun nye bolter og muttere under installasjonsprosessen.
- Ikke skad kulele-dekselet.

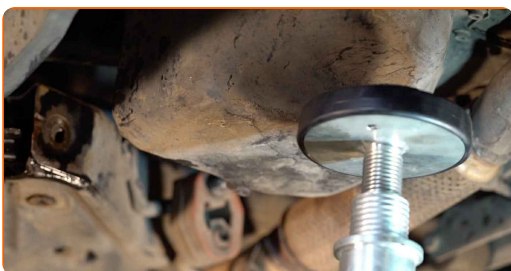
18

Støtt motoren i området rundt oljepannen. Bruk en hydraulisk jekk.

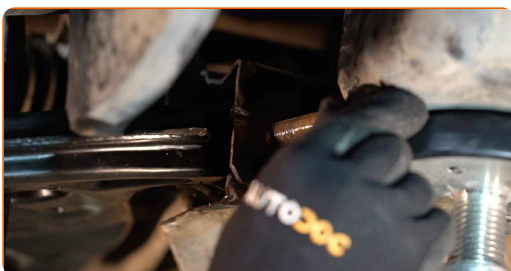
19

Monter fremre feste på armen.

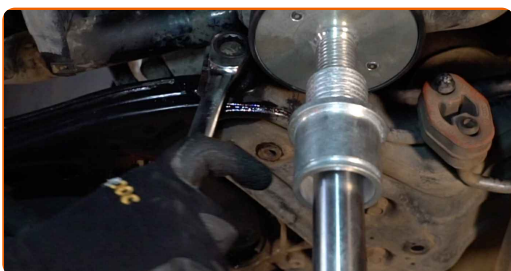
20

Skru fast festet til den fremre armen. Bruk en kombinasjonsnøkkel #18.

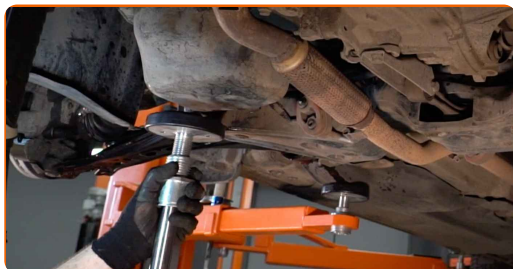
21

Fjern støtten fra under motoren.

- SEAT Cordoba Sedan (6L2) – ikke senk den hydrauliske jekken i rykk og napp, det kan føre til skader på komponenter og mekanismer i bilen.

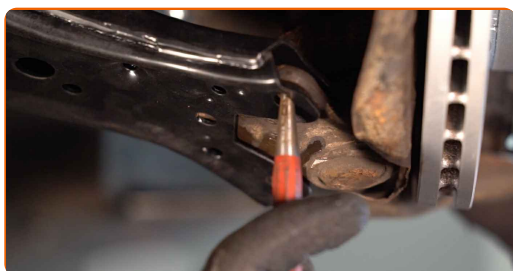
22

Monter kuleleddet på den nye armen. Bruk en spikerdor.

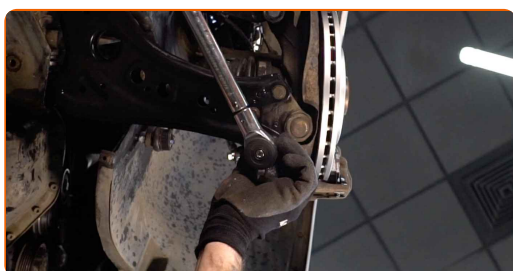
23

Stram festene til kuleleddet. Bruk en pipenøkkelinnsats #13. Bruk en momentnøkkel. Stram den til 20 Nm dreiemoment.+90°

- Viktig! Bruk nye festeelementer.

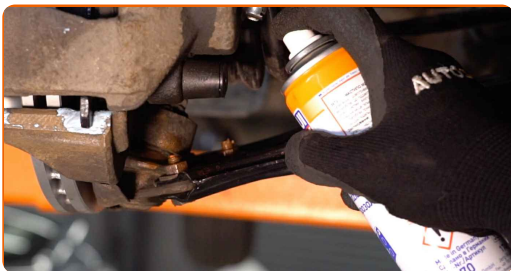
24

Behandle festene til kuleleddet. Bruk kobberfett.

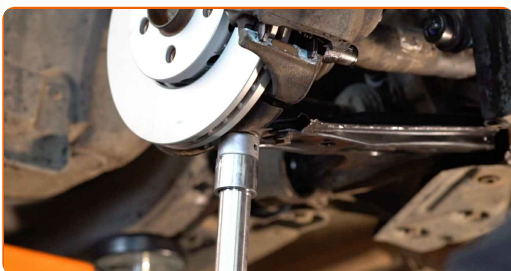
25

Støtt armen. Bruk en hydraulisk jekk.

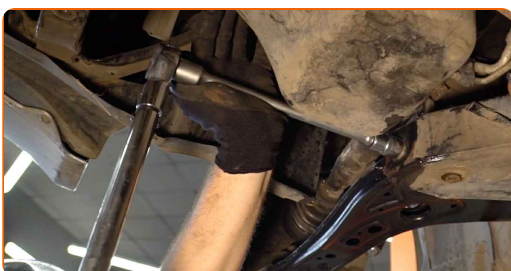
26

Stram festene som kobler kontrollarmen til underrammen. Bruk en pipenøkkelinnsats #18. Bruk en momentnøkkel. Stram den til 70 Nm dreiemoment. +90°

- Viktig! Bruk nye festelementer.

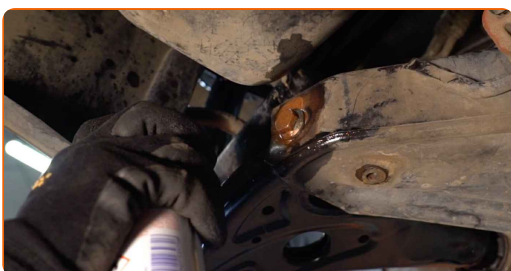
27

Behandle alle leddene armen. Bruk kobberfett.

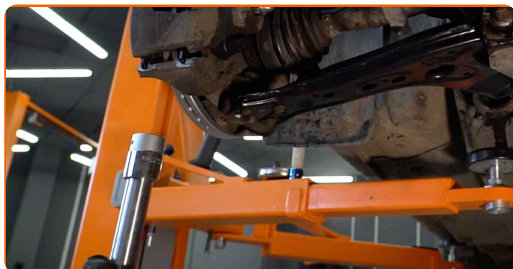
28

Fjern støtten fra under armen.

- Senk den hydrauliske jekken smidig, uten rykk, for å unngå skader på deler og mekanismer.

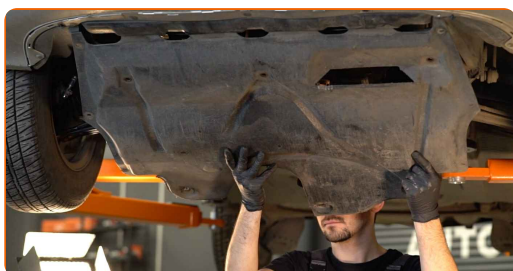
29

Monter nedre lydisolasjon.

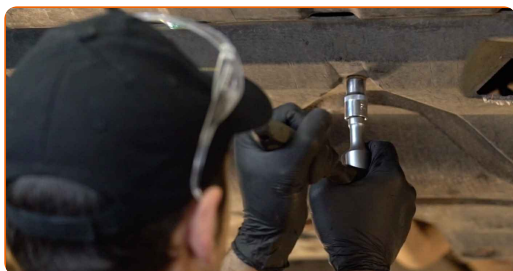
30

Skru fast festene på nedre lydisolasjon. Bruk en pipenøkkelinnsats #12. Bruk en Philips-skrutrekker.

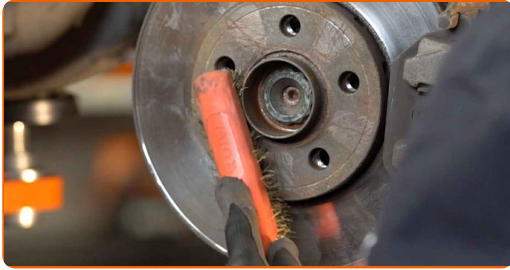
31

Behandle overflaten hvor bremseskiven kontakter felgen. Bruk kobberfett.

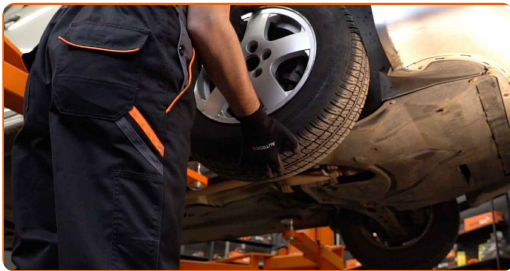
32

Installer hjulet.

- For å unngå skade, hold hjulet opp når festeboltene skrues fast.

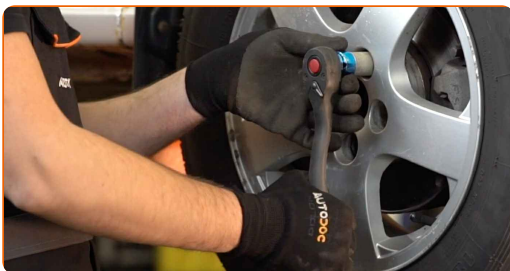
33

Skru inn boltene. Bruk en kraftpipe for hjulmutter #17.

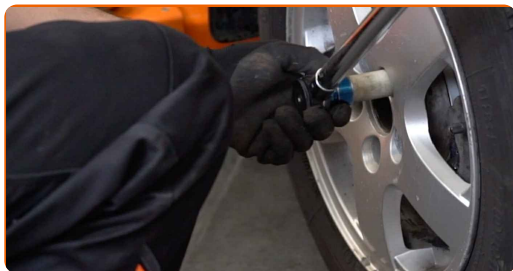
34

Senk bilen og stram hjulboltene, arbeid på kryss. Bruk en momentnøkkel. Stram den til 120 Nm dreiemoment.

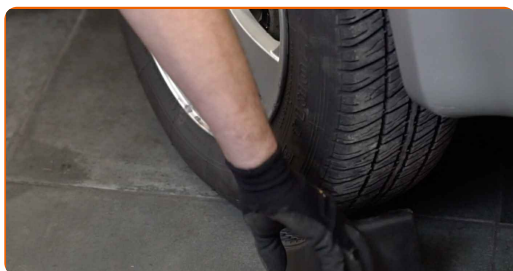
35

Fjern jekker og klosser.
